INDICAÇÃO Nº ____ / 2026

E, após, sua devida destinação ao **EXCELENTÍSSIMO SENHOR PREFEITO** para que, por intermédio da Secretaria de Serviços, realize, com fulcro no art.37, §6º da Constituição e art. 30, inciso XXIII, “e” da Lei Orgânica, o **URGENTE REPARO DO AFUNDAMENTO DO PAVIMENTO (“CHUPÃO”)** formado no pavimento da Rua Carlos Gomes, próximo ao imóvel n. 127, Parque Residencial Laranjeiras, neste Município, Cep.: 29165-260¹, consoante os motivos na Justificativa a seguir.

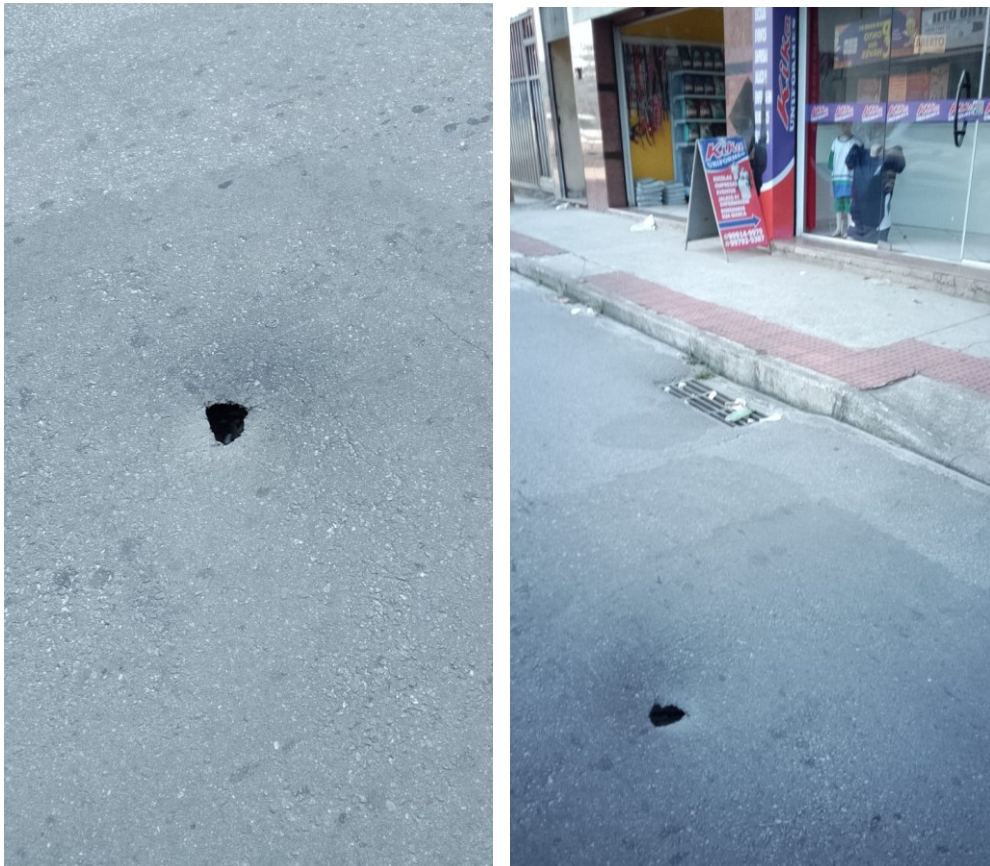
O Gabinete Parlamentar do Vereador Leandro Ferraço, no contínuo exercício de suas atribuições institucionais, sempre atuante no Bairro Parque Residencial Laranjeiras, identificou *in loco* a formação de afundamento no pavimento (“chupão”) na localização em comento, fato que ameaça a incolumidade pública, conforme demonstra as imagens abaixo:

Resta consignada, com clareza e objetividade, a existência de um chupão, cavidade

formada no pavimento asfáltico por processo de erosão interna do subleito localizado em plena via pública e para agravar em área de intenso fluxo de pedestres e veículos, nas proximidades de estabelecimentos comerciais em plena atividade.

A ocorrência, visível a olho nu e documentada em diferentes ângulos, revela não apenas uma patologia pontual do pavimento, mas um processo ativo de comprometimento estrutural que, pela sua natureza, tende a se agravar progressivamente caso não haja intervenção técnica imediata e adequada.

O principal fator de gravidade da ocorrência é que a superfície do pavimento pode aparentar uma abertura de dimensão relativamente pequena, como se observa nas imagens, mas a cavidade subterrânea já pode ter atingido extensão suficiente para comprometer de forma severa a integridade estrutural do trecho, o tornando incapaz de suportar as cargas dinâmicas impostas pelo tráfego de veículos e pedestres.

Diante do exposto, requer a Vossa Excelência a determinação do reparo do chupão em testilha com a recomposição adequada da camada de base com compactação técnica, reinstalação do pavimento com material compatível e verificação do sistema de drenagem para evitar reincidência do problema, haja vista o evidente interesse público do caso.
